Männän rakenne vanhoissa Nira kaivopumpuissa

Mikäli vanha kaivopumppu ei nosta vettä, voi ongelmana olla ruostuminen, minkä vuoksi mäntä ei toimi kunnolla. Alla on esitelty vanhan valurautaisen männän osat ja rakenne.

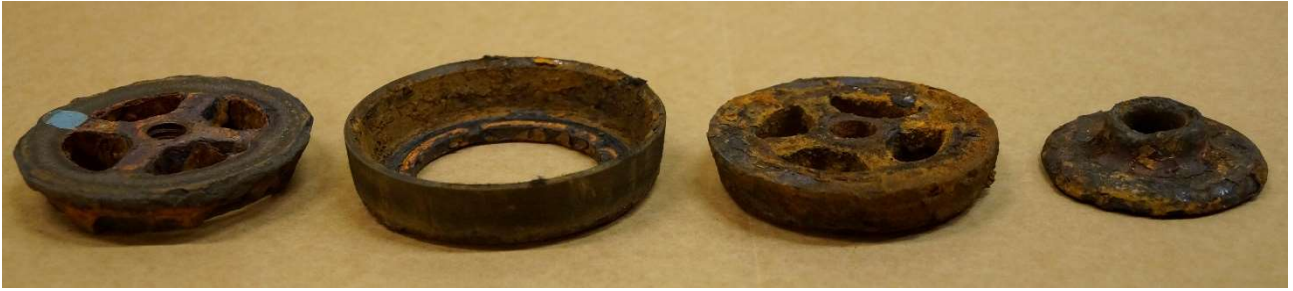
Männän osat

Männän
alatukilaippa

Männän tiiviste

Männän
ylätukilaippa

Männän läppä

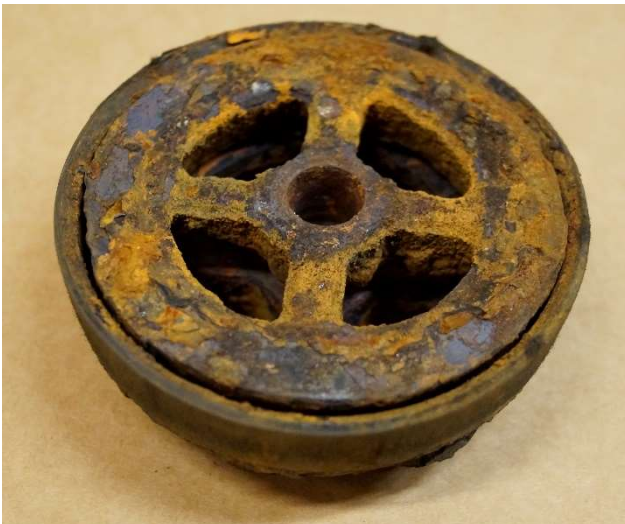
Mäntä koottuna: Alimpana männän alatukilaippa ja sen päällä männän tiiviste, jonka sisällä on männän ylätukilaippa. Huomaa, että tukilaippojen ristikoiden tulee olla kohdakkain.

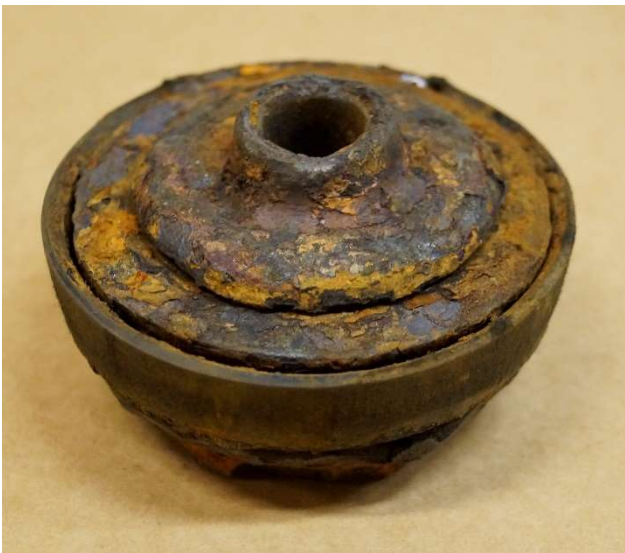
Mäntä koottuna siten, että läppä on tukilaippojen päällä.

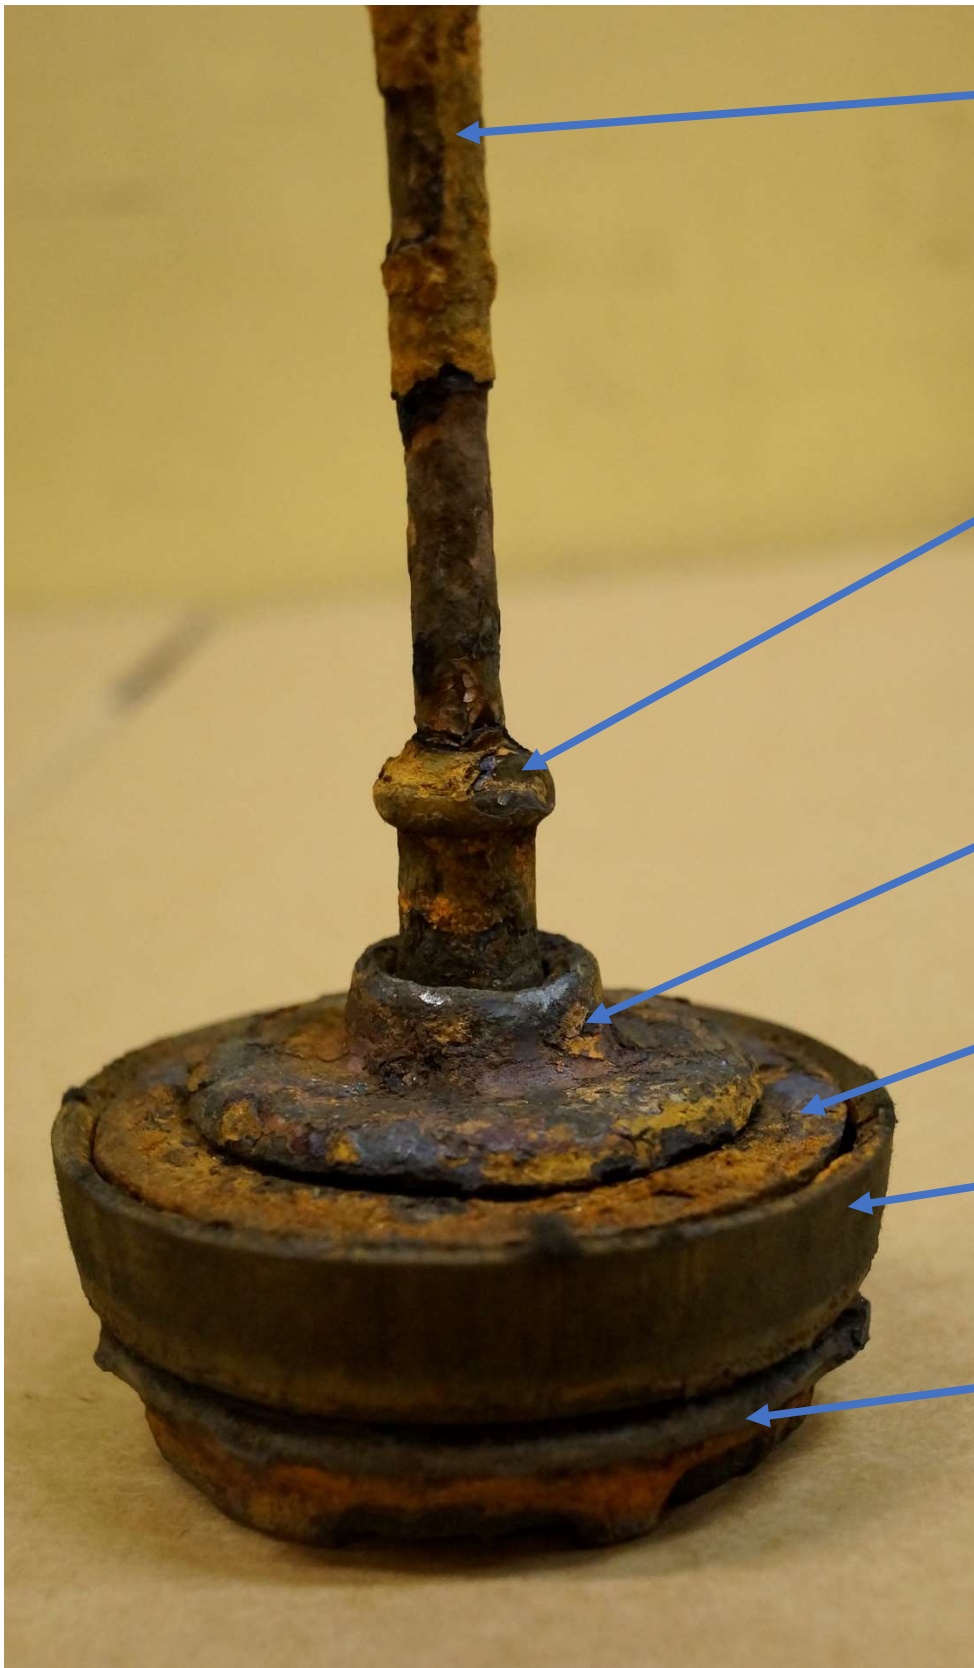
Koko mäntä männänvarren kanssa

Männänvarsi

Männänvarren pykälä.
Männän läpän tulisi
päästä liikkumaan
tämän ja männän
ylätukilaipan välillä.

Männän läppä

Männän ylätukilaippa

Männän tiiviste

Männän alätukilaippa

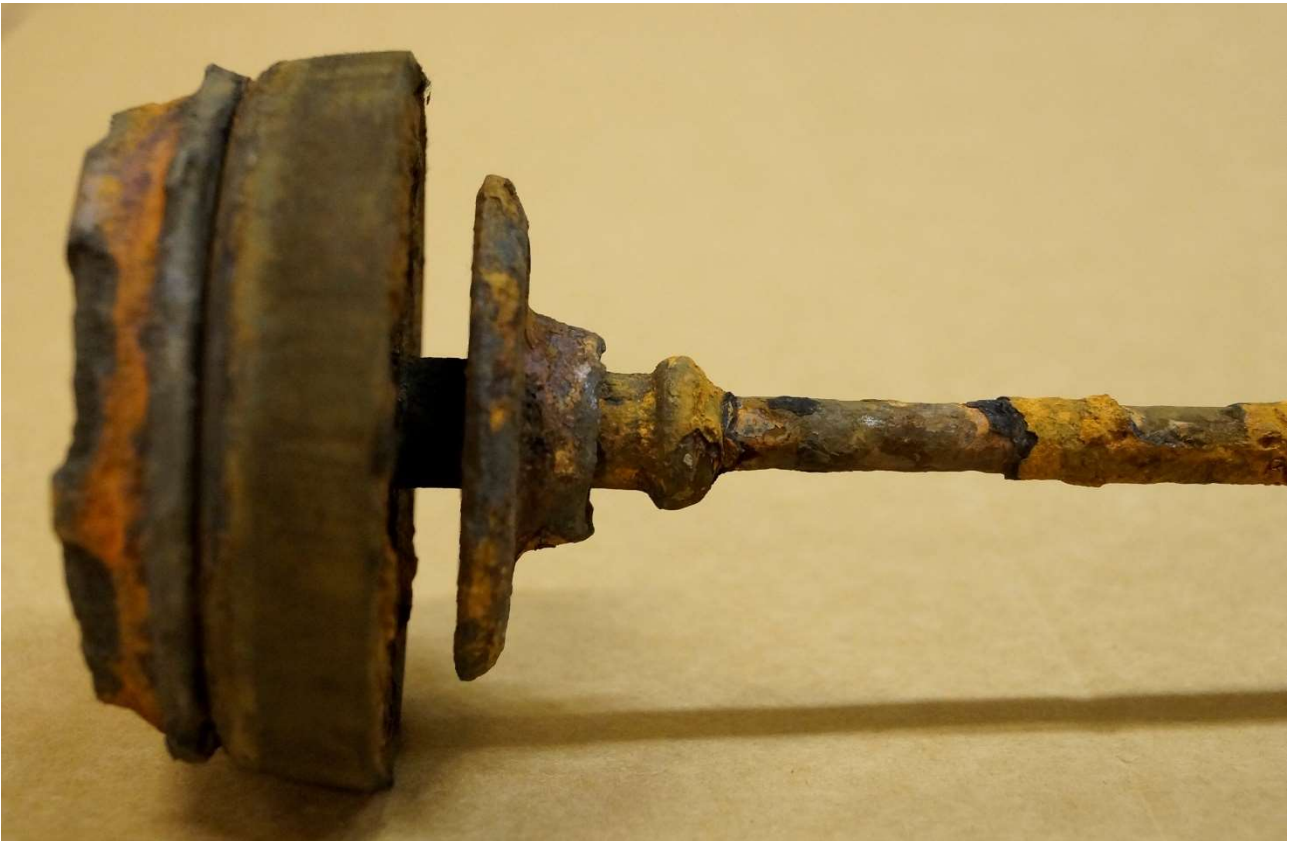
Alla olevassa kuvassa näkyy, miten läppä on irrallaan männästä. Pumpatessa vesi virtaa männän tukilaidpojen keskellä olevien ristikoiden läpi, ja jos läppä on ruostunut mäntään kiinni, ei vesi pääse männän läpi, eikä pumppu nosta vettä.

Kovassa käytössä männänvarren pykälä voi olla kulunut sileäksi, jolloin läppä saattaa karata männänvartta pitkin liian ylös. Läppä saattaa myös jumiutua kiinni pykälään, jos se on osittain kulunut. Tällöin pumppu ei toimi kunnolla.
